Žulové lomy Skuteč – „Mikšov - Kaňon“

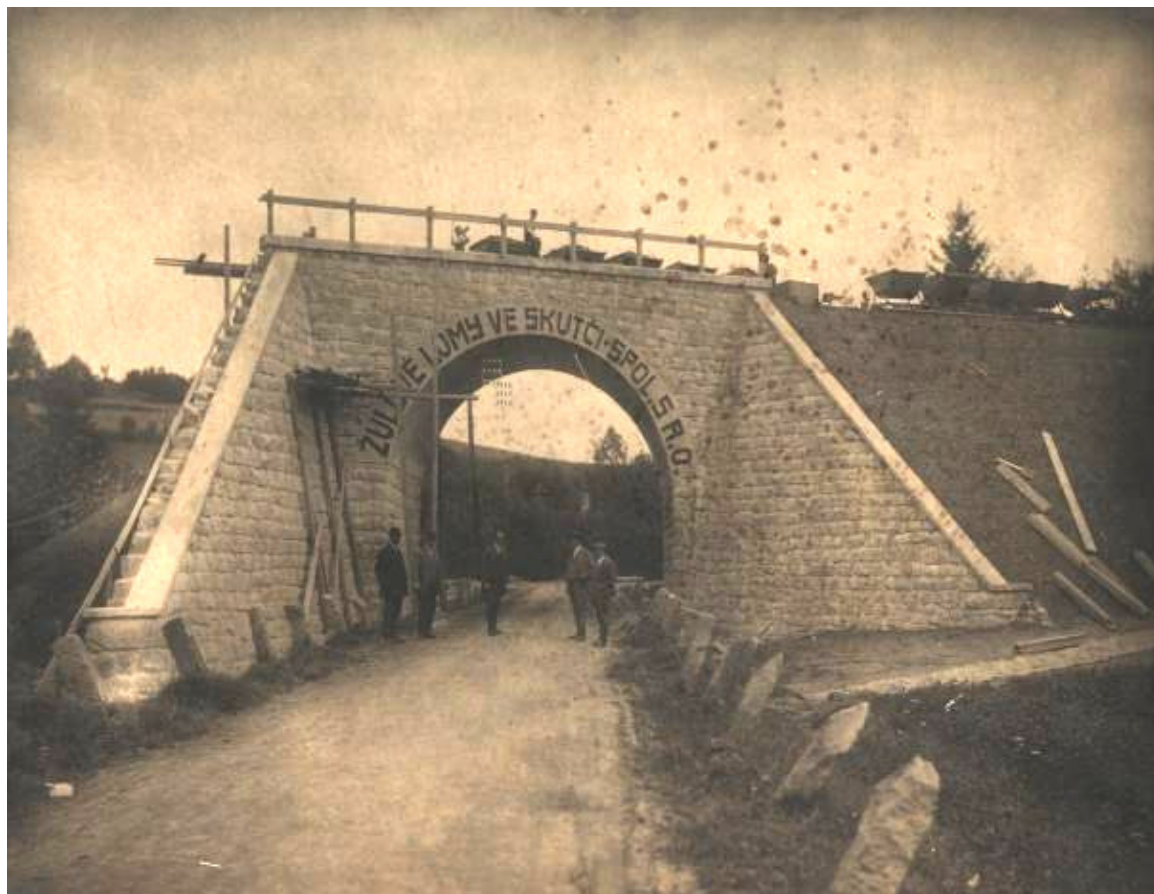
Na fotce je vidět pohled na viadukt od Prosetína při jeho stavbě. Z prava je příjezd od železniční stanice Žďárec u Skutče. Levá strana viaduktu není dosud dosypána. Násep z této levé strany pak bude pokračovat dalším mostem nad potokem Žebro. Projekt přemostění údolí potoka Žebro řešil i případné vzedmutí vody a celou záplavovou oblast za touto uměle vybudovanou hrází při živelném ohrožení lokality.

Výstavba železniční přípojky k lomu „Mikšov, Kaňon“ z nádraží Žďárec u Skutče řešila železniční přepravu výroby k odběratelům. Níže uvedená fotka ukazuje budování přejezdu do lomu „Mikšov, Kaňon“ po železniční trati od Žďárce u Skutče nad silnicí Skuteč – Prosetín. Vzhledem k většímu údolí potoka Žebro musel být v této lokalitě vybudován kamenný viadukt. Jednalo se o poměrně masivní stavbu, přes kterou jezdila klasická parní lokomotiva s plně naloženými nákladními vagony po kolejkách o rozteči 1435mm.

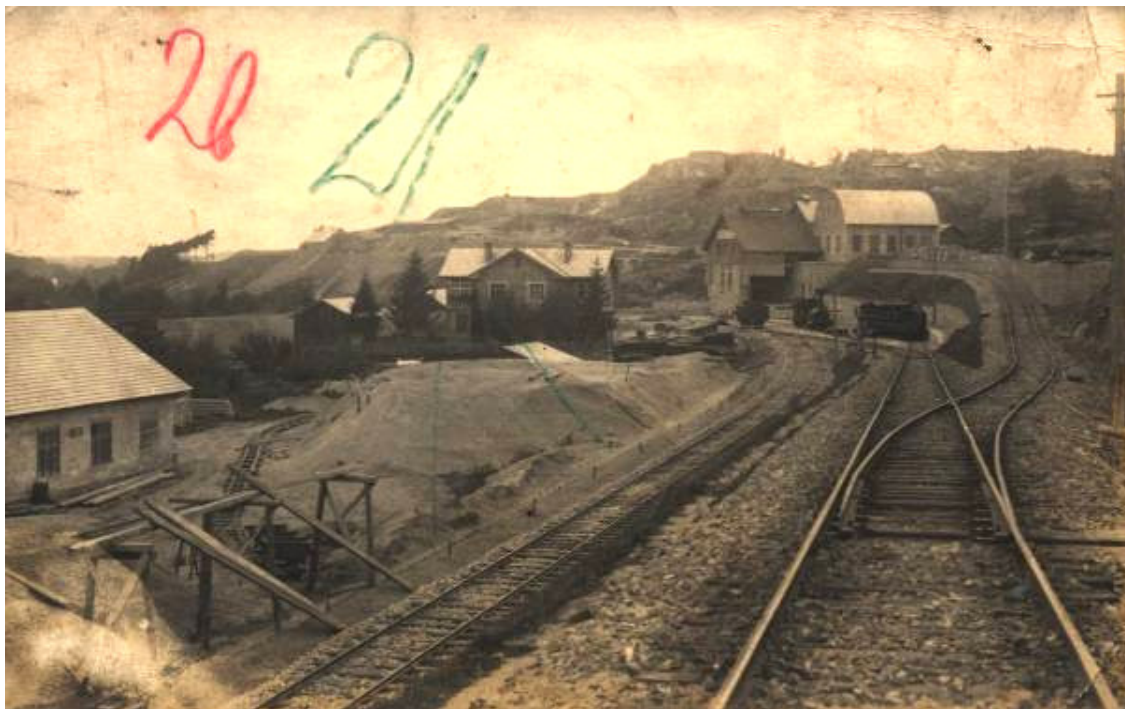
Za mostem přes potok Žebro je již na dalším obrázku vidět vlastní příjezd do lomu s nově vybudovanou železniční sítí a vyhybkami. Rozteč kolejí je klasická 1435mm.

Na obrázku vlevo je budova, ve které byly sklady, šatny a kantýna, kde se prodávala a vydávala strava a občerstvení pro zaměstnance lomu. Ve středu snímku je správní jednopatrová budova s kanceláři. V pravé části snímku je drtič s třídiřnou kameniva podle zrnitosti. Posunování vagonů bylo zde prováděno parní mašinou a byl zde k dispozici i silný elektromotor s navijákem lana sloužícího k posunu vagonů podél násypné rampy. Nad drtičem a třídiřnou je velká dílna s půlkruhovou klenutou střechou, kde se prováděly opravy techniky a bylo zde i depo pro úzkokolejné mašinky jezdící do těžební jámy a do blízkého lomu Leštinka I – Zvěřinov.

V pozadí je vidět nezalesněné, holé stráně, za kterými byla podélná těžební jáma. Nad ní byla natažena silná lana po kterých se pohybovala pojezdňá lanovka, sloužící k přemísťování a nakládání těžkých balvanů do korby malých úzkokolejných vozíků s roztečí kol 600mm. Tato úzkokolejka pokračovala dále a spojovala i lom Zvěřinov.

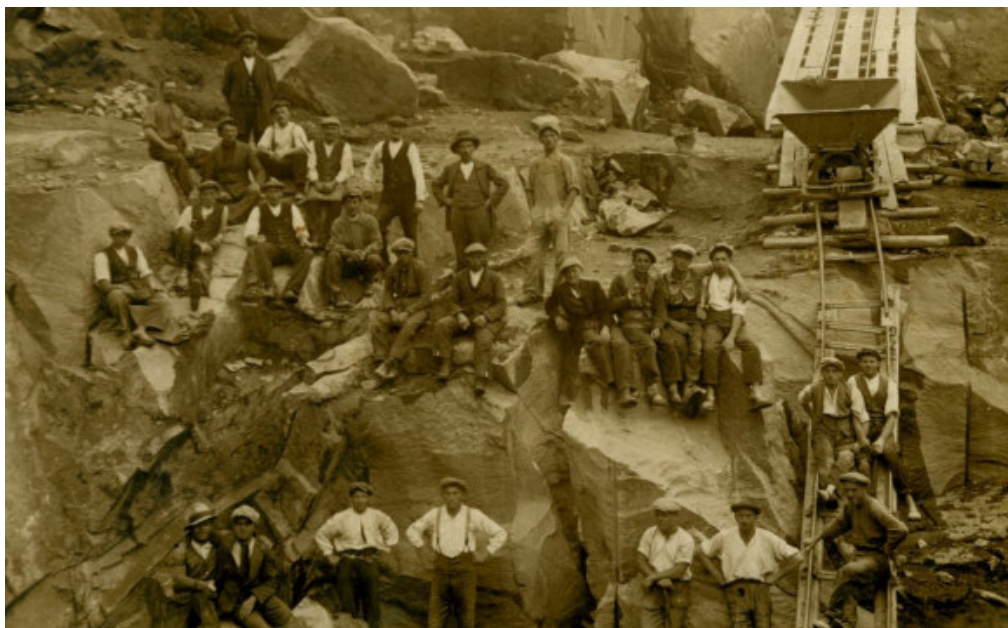
V lomu byla těžká práce. Mechanizace z počátku byla minimální. Vše se dělalo ručně za pomoci želez a palic. Pro informaci ještě přikládáme obrázek dělníků, kteří ve zdejších lomech pracovali. Pro usnadnění práce při nakládání a odvážení ručně vytěženého kamene si pokládali co nejbližší provizorně železniční kolejnice. Jak vidíte zde používali kovové oboustranně vyklápěcí úzkokolejné vozíky.

Skrývka hlušiny nad žulovým podložím se prováděla také ručně, jen za pomoci krumpáče a lopaty. Pro převážení materiálu se nejvíce používalo dřevěné kolečko. Všimněte si, jak je v předu udělané masivně.
